Restauro conservativo. Nel centro storico di Trento gli interventi su Palazzo Ranzi (1862). L'edificio è tra i più significativi della città grazie alle proporzioni neo-rinascimentali e alle pregevoli decorazioni in terracotta che ne ornano la facciata. I lavori si sono concentrati sui diversi materiali che compongono la facciata come le superfici intonacate con finiture a tinta, gli elementi lapidei naturali, l'apparato scultoreo in cotto, i manufatti in ferro e in legno

Scoperte sulla facciata storica importanti decorazioni pittoriche a finto marmo

Studio d'archivio e scoprimento di decorazioni

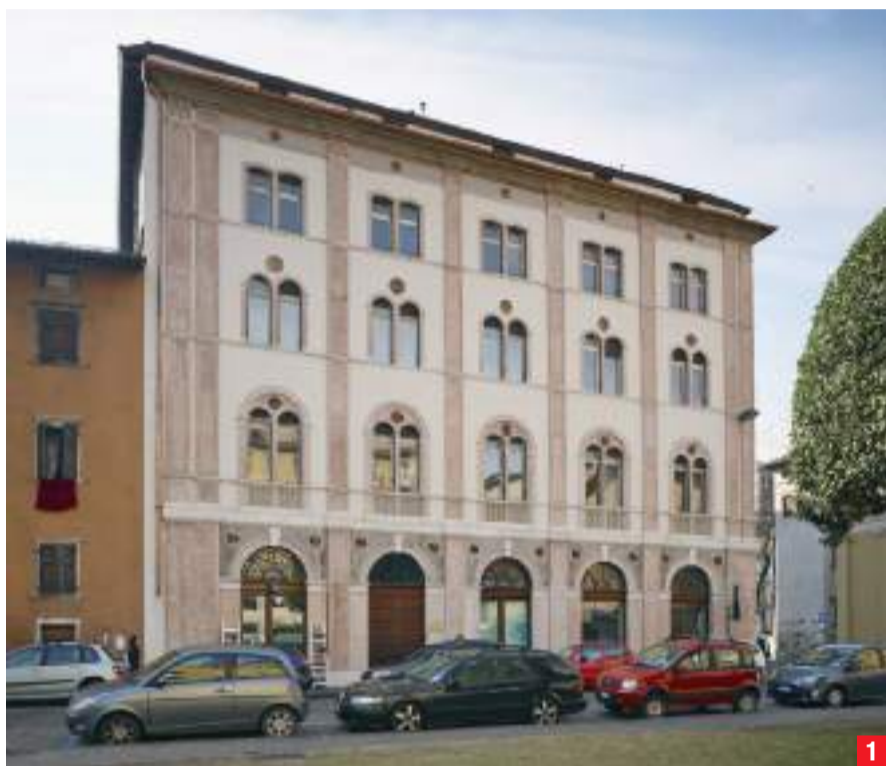
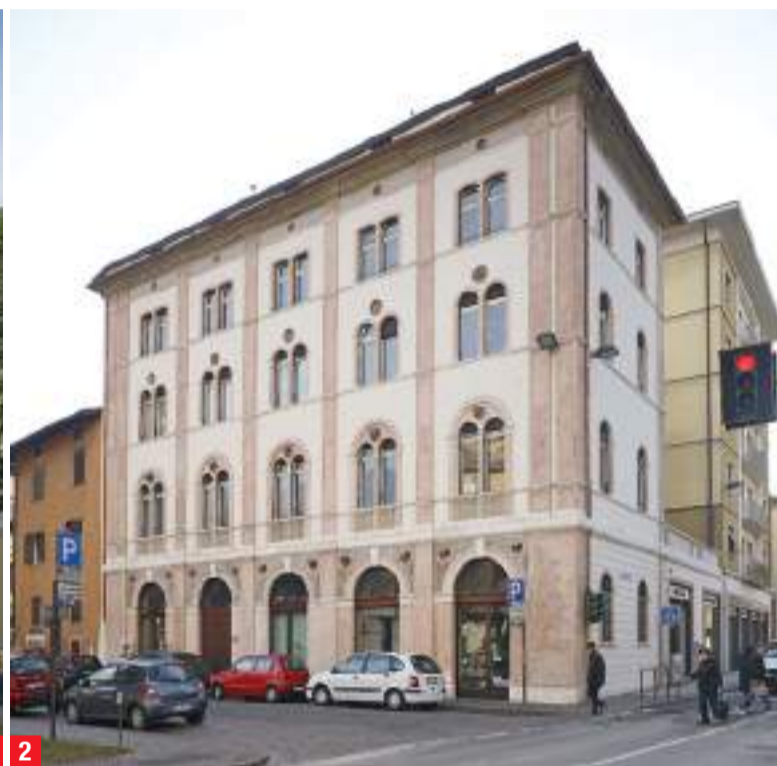
1-2. Il restauro conservativo eseguito ha riguardato le due facciate del Palazzo, quella su piazza S. Maria maggiore, il prospetto principale, e quella su via Rosmini, il prospetto secondario, comprendendo anche la balaustra del terrazzo e la sottostante porzione di facciata.

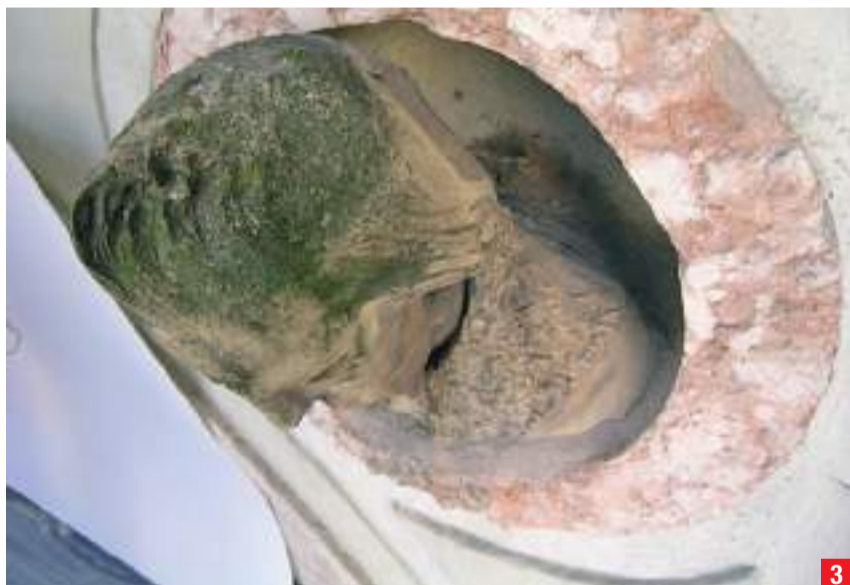
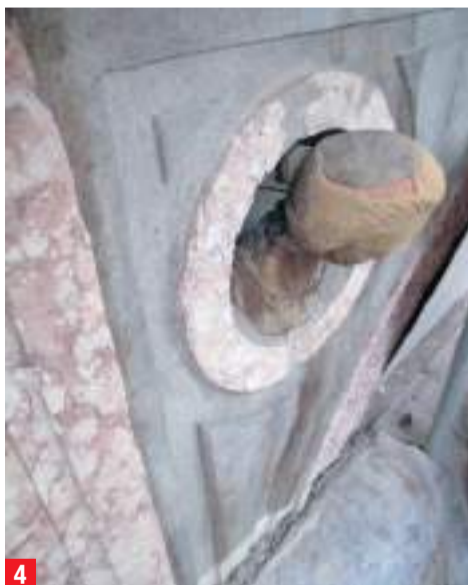
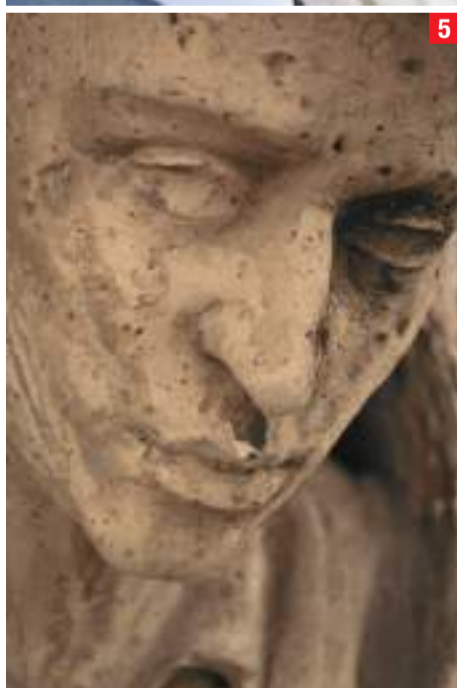
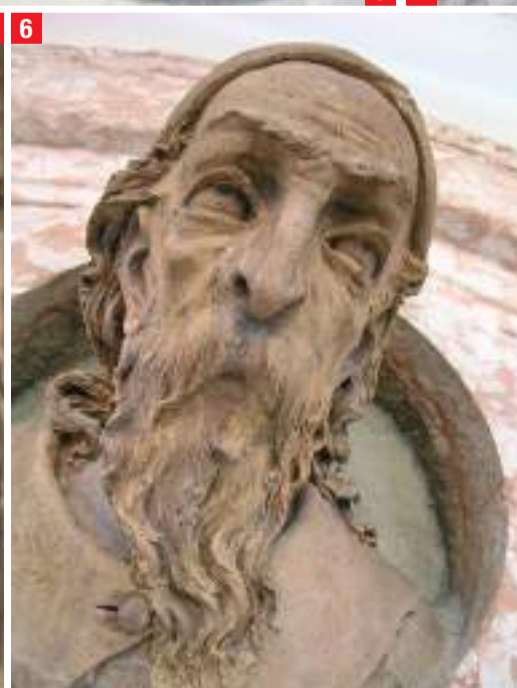
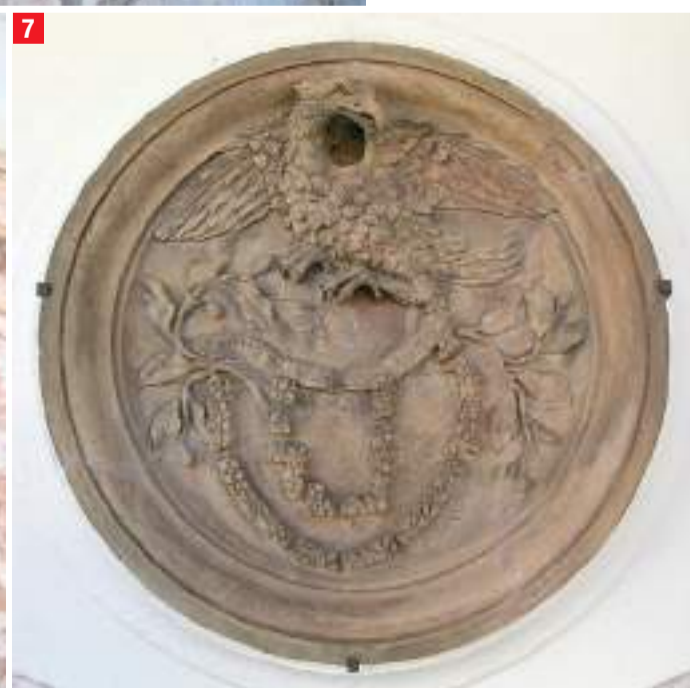
3-4-5-6-7. L'apparato scultoreo in cotto è costituito da teste a tutto tondo e formelle circolari. Le teste presentavano calotte sommitali mobili, spesso completamente distaccate. È stata effettuata una pulitura a secco dei depositi superficiali incoerenti e un trattamento biocida per impedire il riformarsi di micro e macro organismi. Rimosse le calotte mobili sono state pulite e incollate utilizzando resine epossidiche.

L'apparato scultoreo in cotto è costituito da teste a tutto tondo e formelle circolari, presenti, le prime, a piano terra e primo piano, le seconde al secondo piano, del fronte verso piazza Santa Maria maggiore. Le teste, in particolare, presentavano calotte sommitali mobili, spesso completamente distaccate e alcuni lacerti di colore, segno probabilmente di un'originaria finitura policroma. Sugli elementi in cotto è stata effettuata una **pulitura a secco** dei depositi superficiali incoerenti quali polvere, terriccio, guano, per mezzo di pennelli di varie forme e dimensioni. A seguito della pulitura meccanica, al fine di impedire il riformarsi di micro e macro organismi, è stato effettuato un **trattamento biocida** mediante un prodotto specifico, ad ampio spettro di azione. Quest'ultimo è stato applicato a pennello, lasciato agire per i tempi testati e poi rimosso con abbondanti e ripetuti risciacqui seguiti da spazzolatura con spazzole a setole morbide in nylon

o saggina, che assicurano la rimozione dei microrganismi ormai morti e la completa asportazione del prodotto precedentemente applicato. Si è poi passati alla rimozione delle calotte mobili delle teste con pulitura localizzata delle superfici di contatto, riposizionamento e incollaggio delle stesse, utilizzando resina epossidica. È stata poi eseguita la pulitura con carbonato d'ammonio steso sulla superficie a pennello, strofinato nei punti interessati da maggiori depositi, risciacquato con acqua a spruzzo e spugne, con un'attenzione particolare durante il trattamento delle superfici policrome. Ultimate le operazioni di pulitura si è proceduto al consolidamento con silicato d'etile mediante impregnazione a pennello fino a rifiuto, con lo scopo di ristabilire le proprietà meccaniche del materiale che presentava forte tendenza a spolverare. Si è proseguito l'intervento di restauro con la stuccatura realizzata con impasti a base di calce idraulica e inerti quali polveri di cocciopesto selezionata in diverse granulometrie. Per cercare di restituire, per quanto possibile, una lettura completa d'insieme delle opere, è stato eseguito un ritocco pittorico a velature successive. Infine, per la **protezione delle superfici**, è stato applicato un prodotto silossanico, non filmogeno, resistente ai raggi Uv, idrorepellente, ad alta capacità penetrante, traspirante al vapore acqueo e stabile dal punto di vista cromatico.

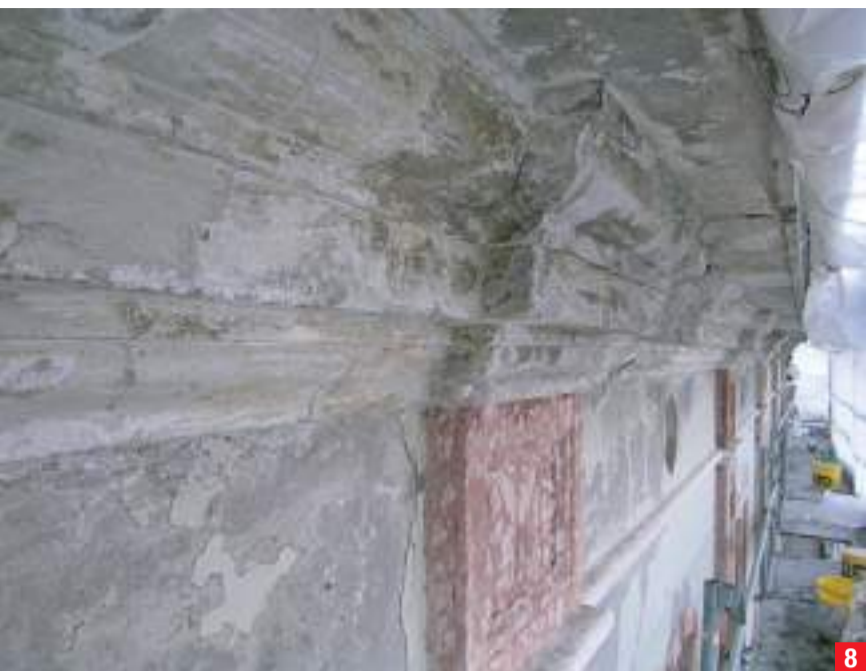
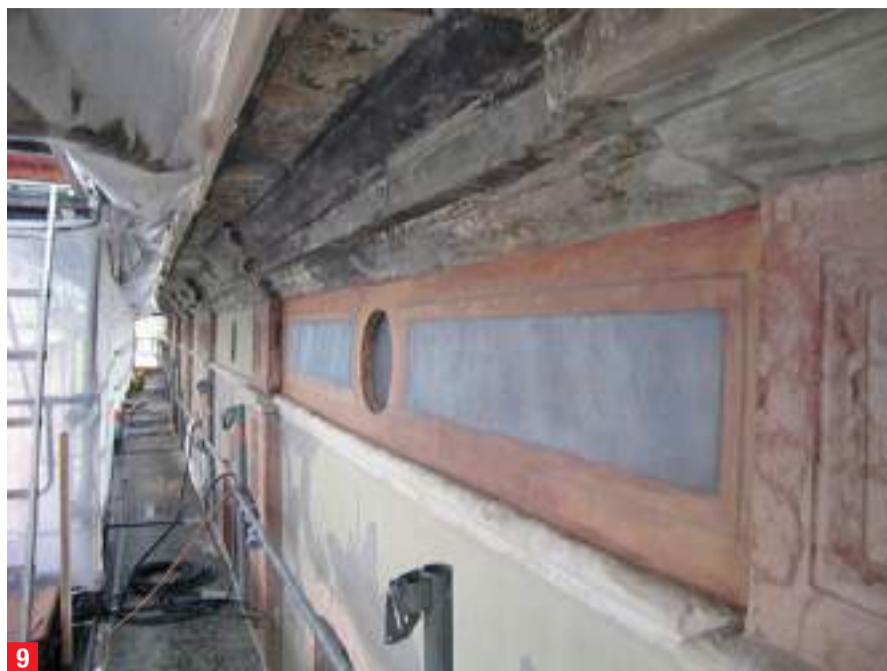
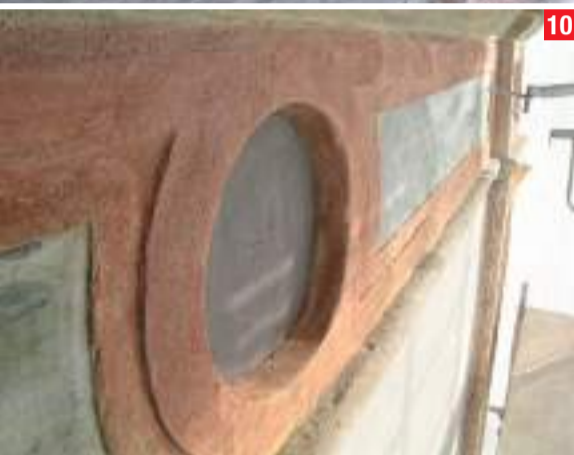
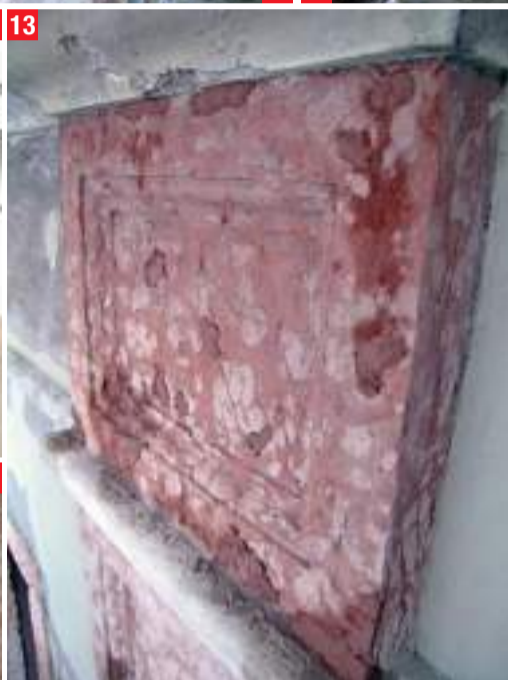
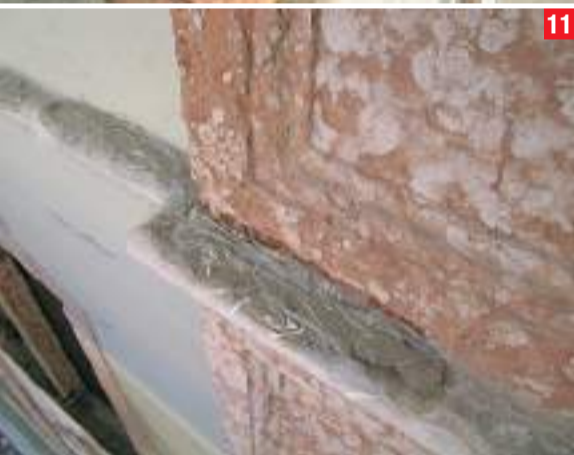
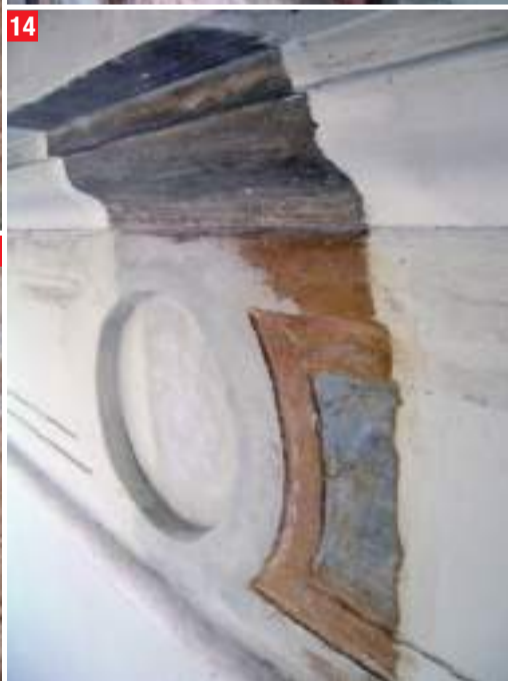
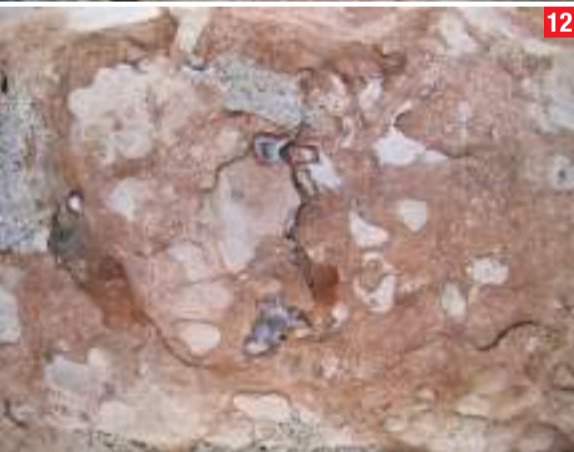
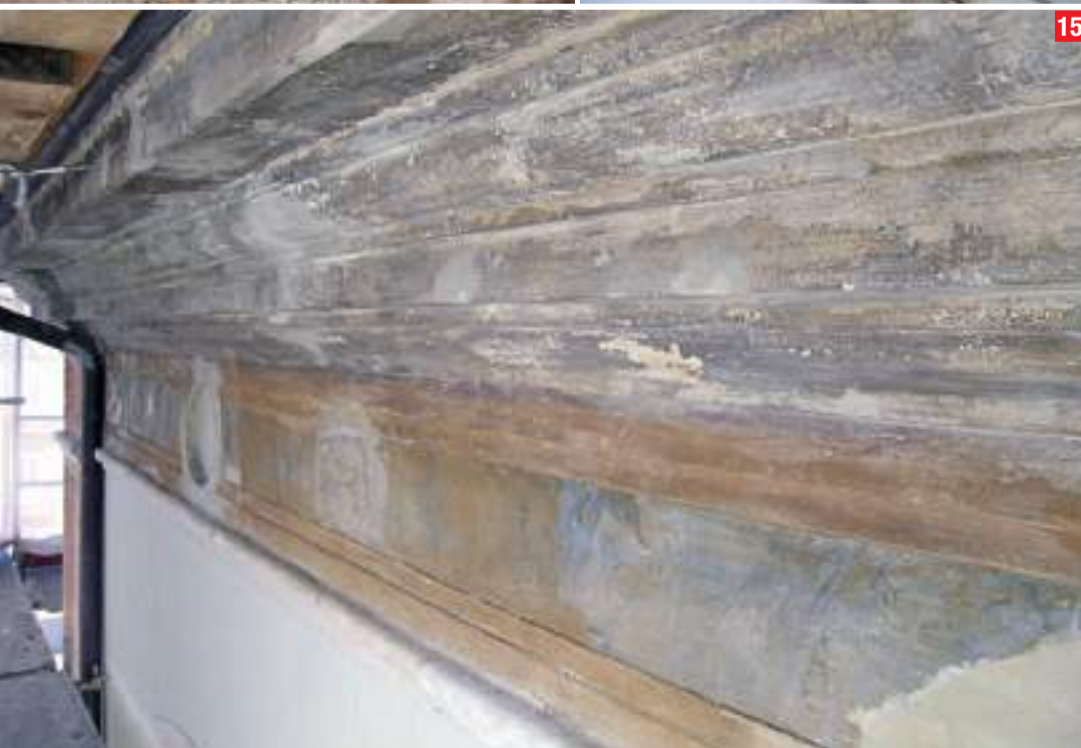
8-9-10-11-12-13-14-15.
Restauro della fascia decorata di sottogronda con il consolidamento del marmorino tramite iniezione nelle cavità di boiaccia idraulica fluidificata a ritiro contrastato priva di sali solubili composta da calce e pozzolane scelte micronizzate.

stata effettuata una prima rimozione dello strato di colore superficiale diffusamente eroso, cavillato e distaccato che, sul fronte di via Rosmini e gli arconi a terra, ha riportato in luce superfici originarie a marmorino. Questo si presentava, sulla cornice sommitale, di un colore marrone intenso, sulla fascia sottostante, articolato in un decoro a finte cornici color mattone e specchiature grigio-azzurre con venature a imitazione di lastre in marmo

e, sulle specchiature degli arconi, lavorato con più tinte nei toni del marrone, anche in questo caso a imitazione di campiture in marmo. Sul lato verso piazza S. Maria, invece, le superfici originarie erano quasi totalmente scomparse. Pertanto, su i due fronti si è proceduto in maniera differenziata allo scopo, comunque, di ottenere un risultato complessivamente omogeneo. **Restauro della fascia decorata di sottogronda** (prospetto su via Rosmini) e delle **specchiature sopra gli arconi del piano terra** (prospetto su piazza S. Maria maggiore). L'operazione successiva alla fase di descialbo è stata il consolidamento del marmorino mediante iniezione nelle cavità, con semplice siringa o a mezzo di tubicini, di boiacca totalmente idraulica fluidificata, a ritiro contrastato priva di sali solubili, composta da calce

e pozzolane scelte micronizzate, filler carbonatici con peso e resistenza alla compressione idonea alle caratteristiche del manufatto, previa sigillatura dei bordi delle aree originarie, mediante applicazione e lavorazione con spatoline metalliche di apposita maltina salvabordo. A seguito del consolidamento sono state realizzate le stuccature delle lacune in due stesure sovrapposte per rendere la superficie liscia, utilizzando un impasto a

base di calce idraulica, appositamente formulato. Infine si è effettuato il ritocco pittorico delle lacune e aree abrase a imitazione del marmorino originario, e il trattamento protettivo finale mediante l'utilizzo di una cera sintetica.

Restauro della fascia decorata di sottogronda. Su prospetto su piazza S. Maria maggiore, dove non si aveva traccia delle superfici a marmorino, si è concordata la realizzazione «ex novo» di una decorazione a imitazione di quella precedentemente restaurata su via Rosmini.

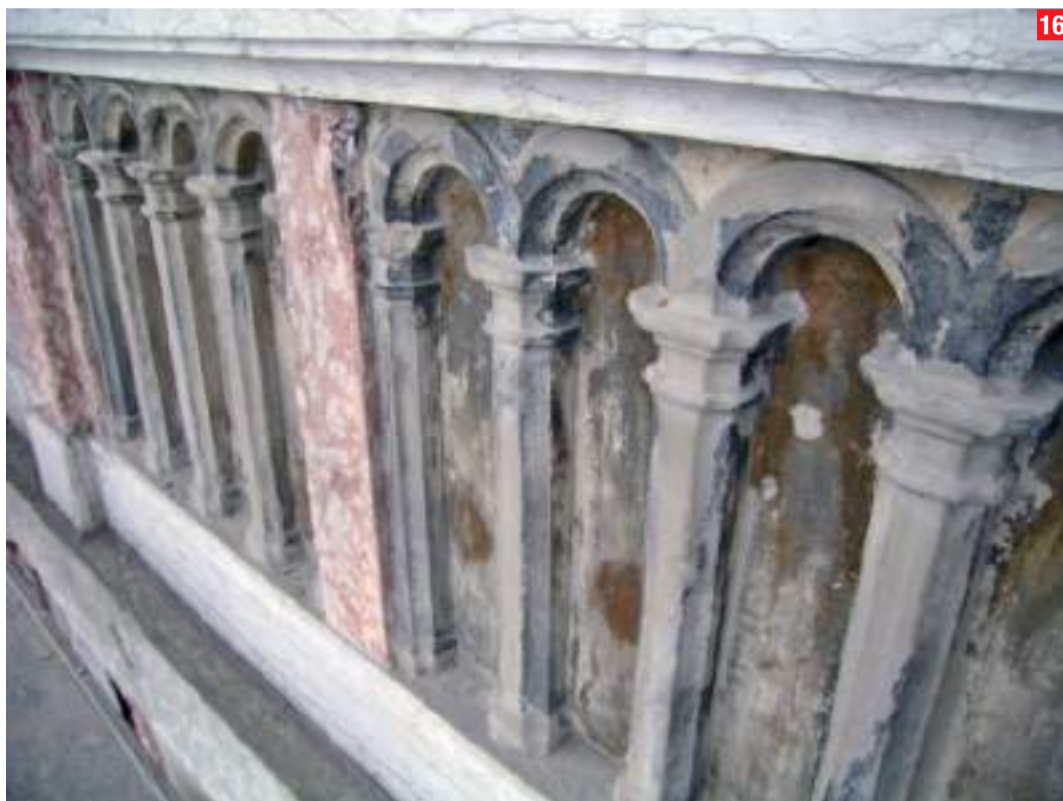
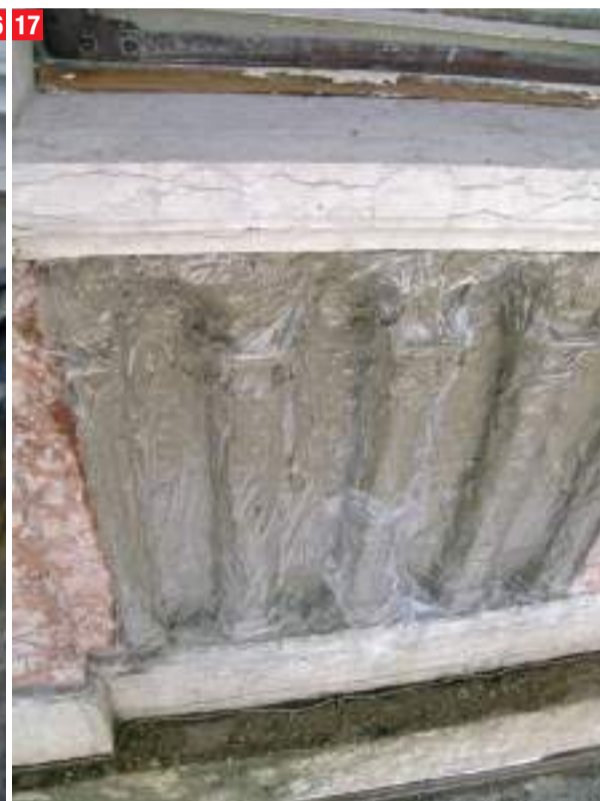
16

16-17. Per il restauro della finta balaustra in arenaria applicati impacchi imbevuti di soluzioni di sali inorganici adatti alla rimozione di depositi superficiali. Utilizzato ammonio carbonato miscelato con sepiolite come supporto ispessente. Dopo la pulizia effettuate velature con tinte a base di silicati di potassio e pigmenti cercando di restituire una lettura unitaria delle superfici. Infine, la protezione delle balaustre è stata eseguita tramite l'applicazione di prodotto silossanico, reversibile, resistente ai raggi Uv.

Sulle balaustre in arenaria delle bifore a primo piano del fronte su piazza di S. Maria maggiore è stato dapprima rimosso lo strato di colore superficiale diffusamente eroso, cavillato e distaccato, con mezzi meccanici manuali controllabili quali spatole o raschietti e sverniciatore all'acqua. Sono stati in seguito applicati impacchi imbevuti di soluzioni di sali inorganici adatti alla rimozione di depositi superficiali più o meno adesi e com-

patti. In questo caso è stato utilizzato ammonio carbonato miscelato con sepiolite quale supporto ispessente. Il pH è stato rigorosamente contenuto attorno al valore di 7,5 per evitare la corrosione dei calcari e la formazione di sottoprodotti dannosi. A ultimazione della pulizia per mezzo di impacchi è stata effettuato un lavaggio generale delle superfici con ripetute spugnature e spazzolature per rimuovere completamente il composto

applicato. Dopo la pulizia sono state realizzate velature con tinte a base di silicati di potassio e pigmenti, cercando di restituire, per quanto possibile, una lettura unitaria delle superfici. Infine la protezione delle balaustre è stata eseguita mediante applicazione di prodotto silossanico, reversibile, non filmogeno, resistenti ai raggi Uv, idrorepellente, ad alta capacità penetrante e stabile dal punto di vista cromatico.

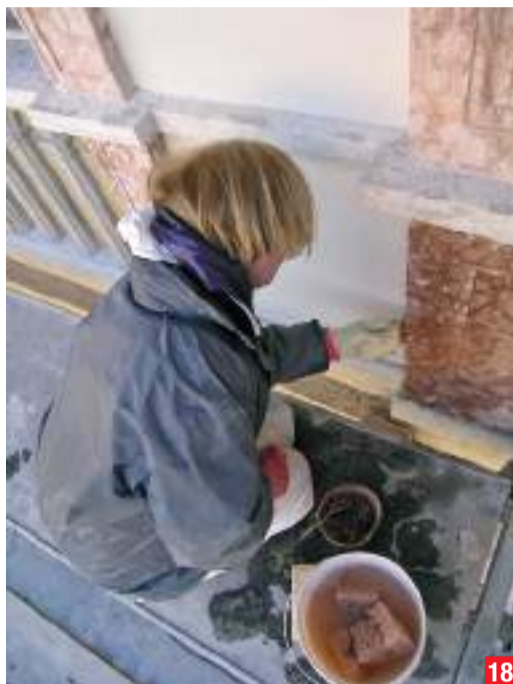
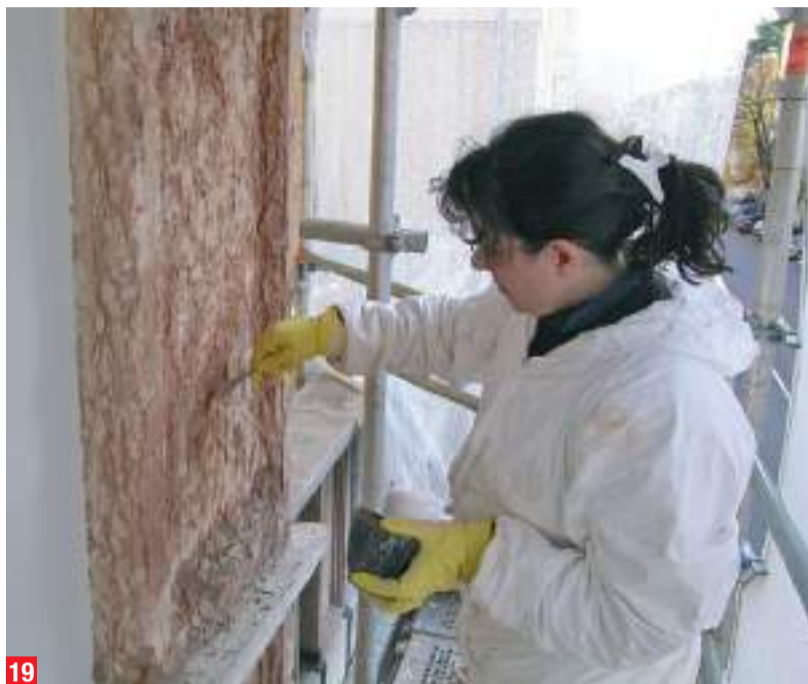
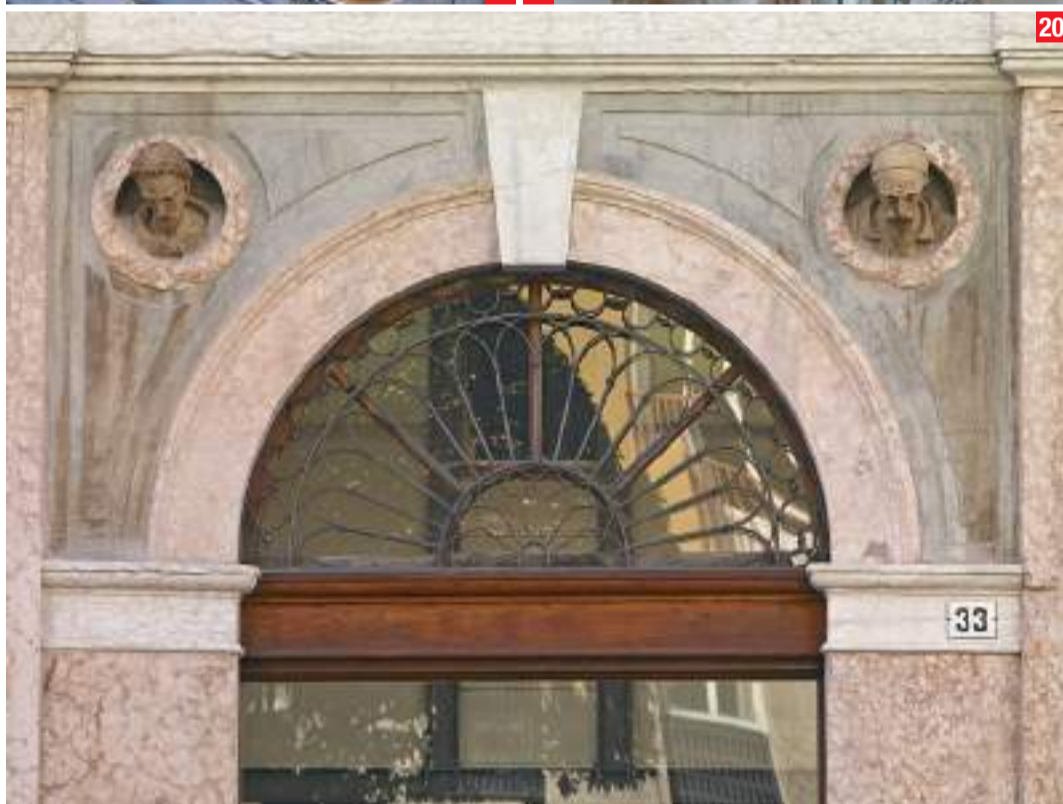
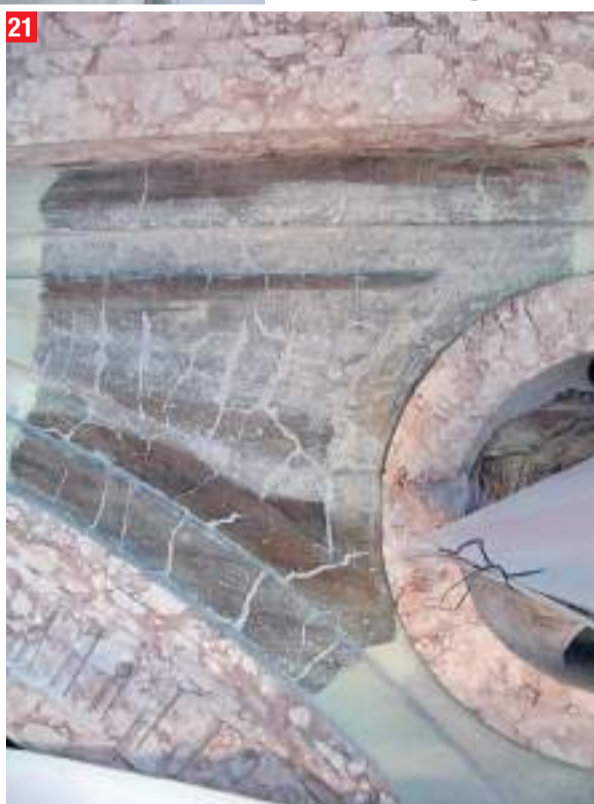
Gli elementi in materiale lapideo naturale presenti sui fronti di piazza S. Maria maggiore e di via Rosmini, sono: i portali al piano terra, le bifore della facciata principale, le aperture semplici di quella su via Rosmini, le lesene verticali, i cornicioni e i marcapiani orizzontali. Il litotipo utilizzato è probabilmente un calcare organogeno rosso e bianco. La prima operazione è stata il precon-

18-19-20-21. Gli elementi in materiale lapideo naturale sono i portali al piano terra, le bifore della facciata principale, le aperture semplici, le lesene verticali, i cornicioni e i marcapiani orizzontali. Dopo le applicazioni di impacchi imbevuti di soluzioni di Sali inorganici adatti alla rimozione di depositi superficiali, così da liberare le pietre dai depositi di particolato atmosferico e croste nere, il consolidamento delle fratturazioni degli elementi in pietra è avvenuto tramite iniezione di resine epossidiche applicate con microiniezioni o con riadesione dei frammenti distaccati. Nei casi di esfoliazioni, fessurazioni e scagliatura, sono state eseguite stuccature con un impasto a base di grassello di calce e inerti quali polveri di pietra selezionata in granulometria fine.

solidamento delle aree maggiormente degradate, mediante applicazione di resine epossidiche, eventualmente additate, per ricreare la coesione del materiale in parte sollevato e staccato dal supporto, effettuando incollaggi, iniettando la resina con piccole siringhe di precisione, evitando colature di materiale, in modo da garantire l'esecuzione delle successive operazioni di restauro senza rischiare di perdere porzioni di materiale. In seguito è stato effettuato un trattamento con biocida, al fine di impedire il

del composto applicato. L'azione di risciacquo è stata abbinata a una blanda azione di spazzolatura, con l'utilizzo di spazzole a setole morbide in nylon. Il consolidamento delle fratturazioni degli elementi in pietra è avvenuto mediante iniezioni di resine epossidiche

Nei casi di esfoliazioni, fessurazioni, scagliatura sono state eseguite delle stuccature con un impasto a base di grassello di calce e inerti quali polveri di pietra selezionata in granulometria fine. L'applicazione è avvenuta dopo preventiva bagnatura delle superfici di contatto e con l'aiuto di spatole con cui si è fatto aderire l'impasto il più possibile interno alla fessure, impedendo e rallentando così l'accesso dell'acqua piovana all'interno di
